# Inspectierapport NTA 8220 inspectie

**12345-R033**

**Rapportage NTA 8220 inspectie bij**  
(VOORBEELD - RAPPORT) AREPA Inspexx  
Terminalweg 31  
3821 AJ Amersfoort

2 april 2020

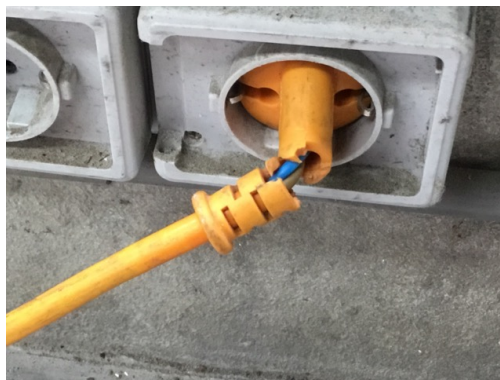
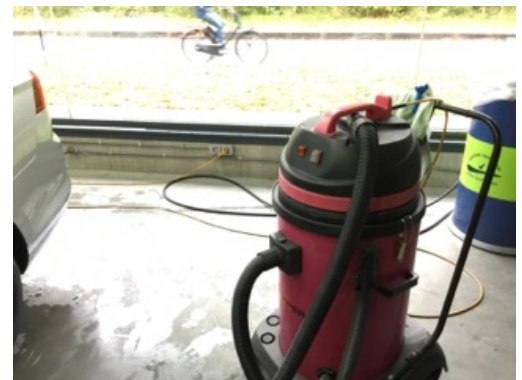
**1**

| Kwalificatie / risico | <b>B2</b> Verhoogd risico bij wijzigende omstandigheden of gebruik; / Brand - Arcing / vlamboog |
| Omschrijving | Een kabel of snoerleiding is bij de stekker door mechanische belasting beschadigd. Hierdoor bestaat er kans op insnijding of verdere beschadiging van deze kabel of snoerleiding. |

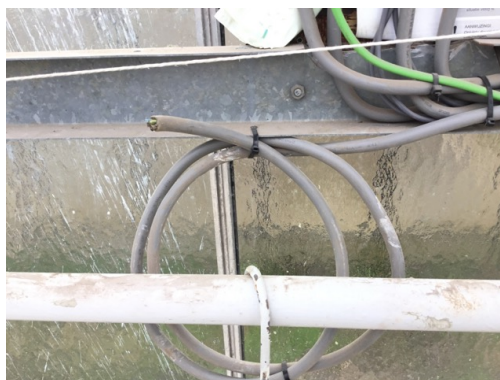
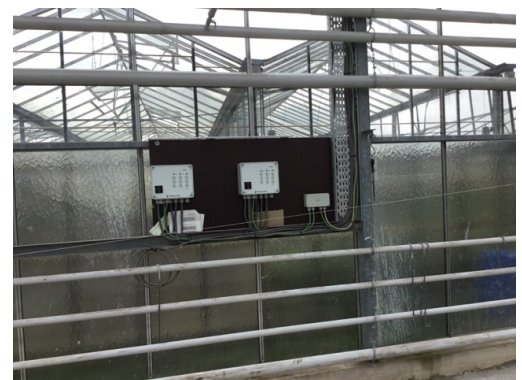
**2**

| Kwalificatie | <b>3 Verbeterpunt; levert weinig of geen risico op;</b> |
| Omschrijving | Er zijn afgekoppelde kabels aangetroffen. Voor een veilige en overzichtelijke installatie is het van belang dat uit gebruik genomen installatiedelen verwijderd worden. |

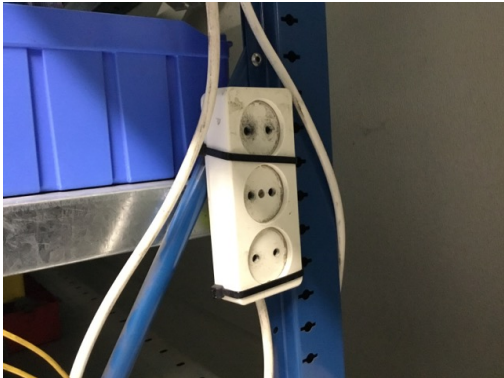
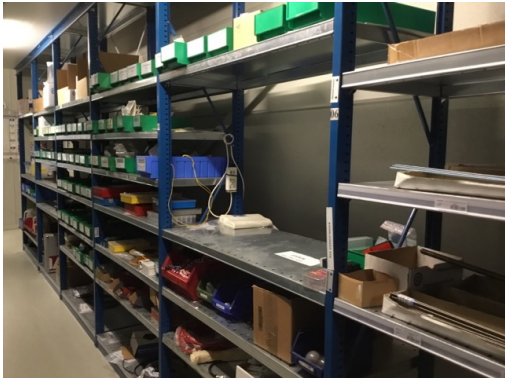
- 3
- Gebouw / gebouwdeel

**B2** Verhoogd risico bij wijzigende omstandigheden of gebruik; / Brand - Kortsluiting

De toegepaste tafelcontactdozen zijn niet geschikt voor gebruik in een bedrijfsmatige omgeving.

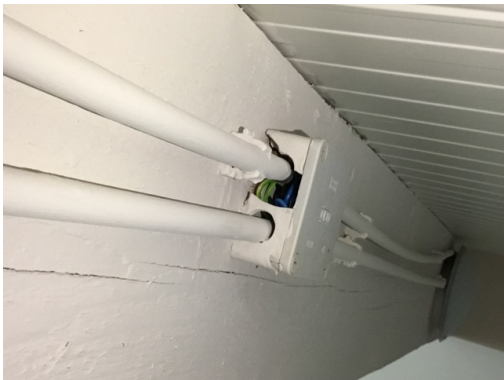
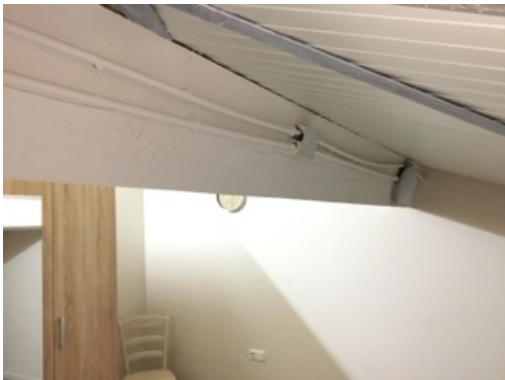
- 4
- Gebouw / gebouwdeel

**B2** Verhoogd risico bij wijzigende omstandigheden of gebruik; / Brand - Oververhitting

De behuizing van het installatiemateriaal is beschadigd. Door stofophoping kan een brandgevaarlijke situatie ontstaan.

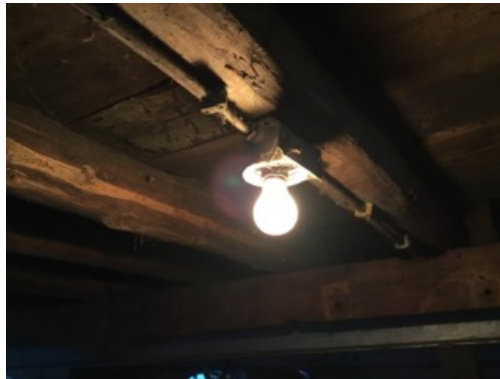
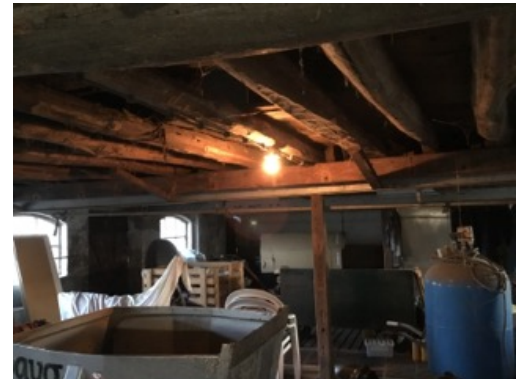
- 5** Gebouw / gebouwdeel Begane grond
- Ruimte / locatie Stal
- Kwalificatie / risico **B2** Verhoogd risico bij wijzigende omstandigheden of gebruik; / Brand - Oververhitting
- Omschrijving Eén of meerdere verlichtingsarmaturen zijn incompleet of beschadigd. Door het ontbreken van delen van verlichtingsarmaturen kan de veiligheid in gevaar komen of kunnen er brandgevaarlijke situaties ontstaan.

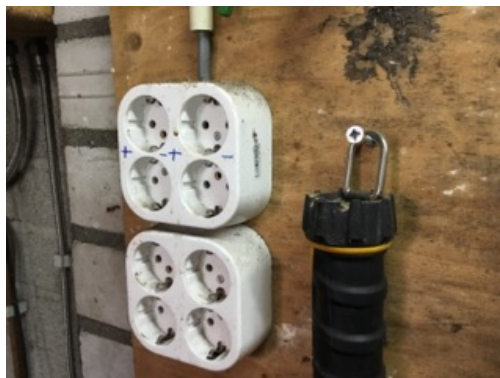
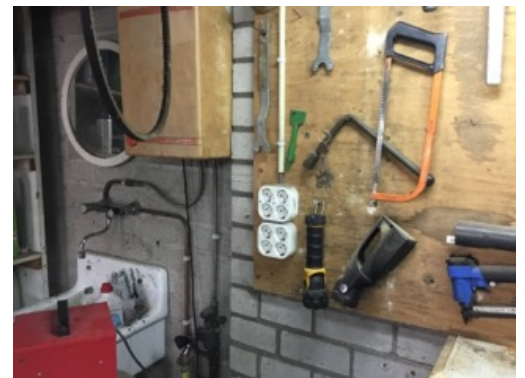
- 6** Gebouw / gebouwdeel Verdieping 1
- Ruimte / locatie Technische dienst
- Kwalificatie / risico **B2** Verhoogd risico bij wijzigende omstandigheden of gebruik; / Brand - Oververhitting
- Omschrijving Het installatiemateriaal is niet voorzien van een grondplaat. Als er verspreiding van brand tussen het elektrisch materieel en een brandbaar oppervlak van het gebouw kan optreden, moeten de contactdozen en schakelaars zijn voorzien van een grondplaat.

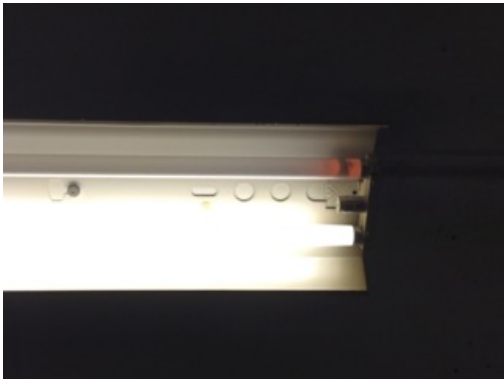
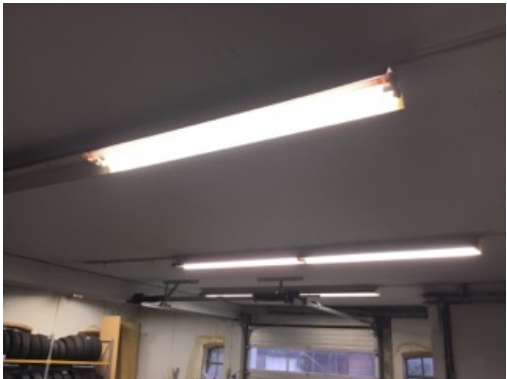
7

*Enkele defecte tl-buislampen:* Op een aantal plaatsen in het gebouw hangen tl-armaturen met buislampen die bij de lampvoet gloeien. Dit vraagt veel meer vermogen dan goede buislampen. De warmte-ontwikkeling bij de lampvoeten en het voorschakelapparaat is groot. Ook kan een brandbare achtergrond (zoals een houten wand) tot ontbranding worden gebracht.

**B2** Verhoogd risico bij wijzigende omstandigheden of gebruik; / Brand - Oververhitting

In de ruimte hangen één of meerdere tl-armaturen met een buislamp die bij de lampvoeten gloeit. Deze buislamp vraagt veel meer vermogen dan goed werkende buislampen. De warmteontwikkeling bij de lampvoeten en het voorschakelapparaat is groot.

Vervang of verwijder defecte buislampen altijd direct. Naast een verhoogde kans op brand leidt een defecte buislamp ook tot een hoger energieverbruik. Wij adviseren u de gebruikers te instrueren dat zij direct melding maken van een defecte buislamp. Er kunnen dan direct passende maatregelen worden genomen.

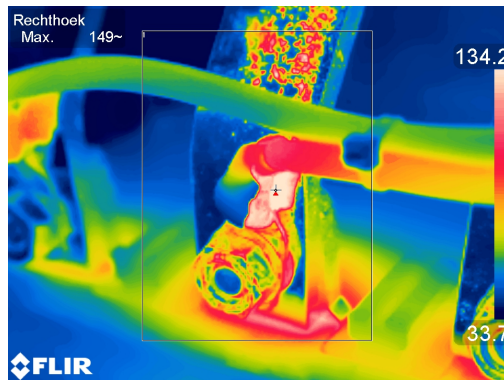
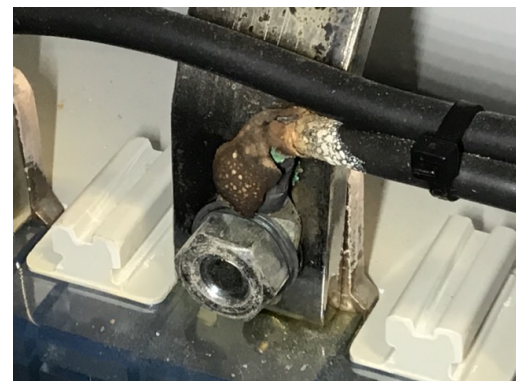
8

| Kwalificatie / risico | <b>B1</b> Acuut gevaar; / Brand - Overgangsweerstand |
| Omschrijving | In de draadaansluiting is een extreem hoge temperatuur aangetroffen. De oorzaak is een te hoge overgangsweerstand. De gemeten stromen bedragen 3 x 11 ampere en N = 1,1 ampère. Hierdoor bestaat een acuut risico op brand. |

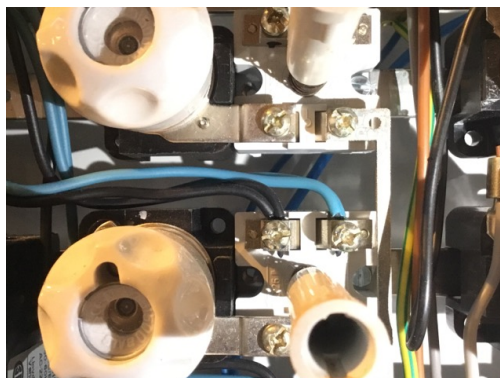
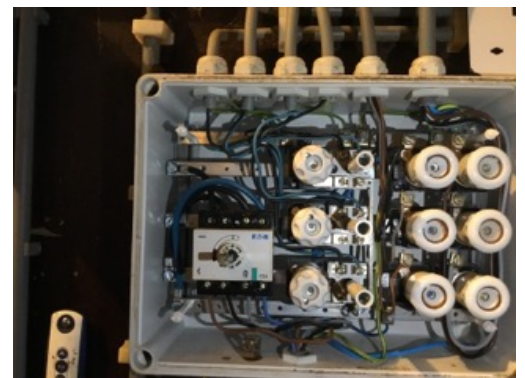
9

| Kwalificatie / risico | <b>B2</b> Verhoogd risico bij wijzigende omstandigheden of gebruik; / Brand - Overgangsweerstand |
| Omschrijving | Er zijn meerdere draden bevestigd onder een schroef- of klemverbinding die daarvoor mogelijk niet is ingericht. |

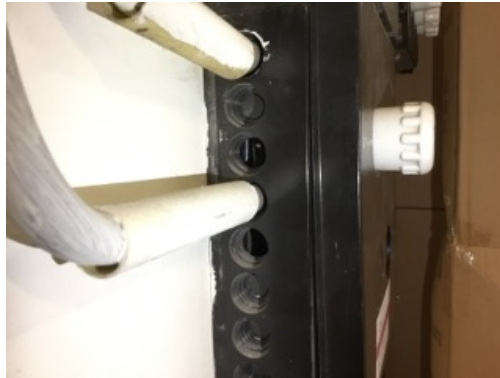
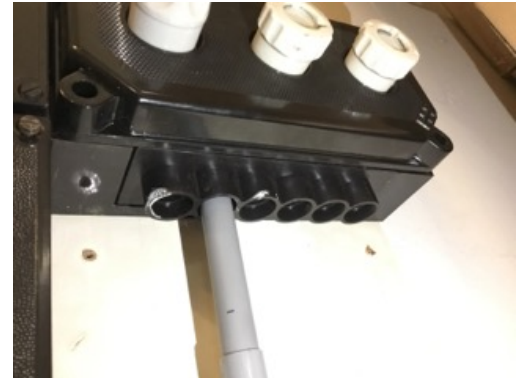
**10**

Kwalificatie / risico **B2** Verhoogd risico bij wijzigende omstandigheden of gebruik; / Brand - Oververhitting

Omschrijving De verdeler heeft één of meerdere open invoeren.

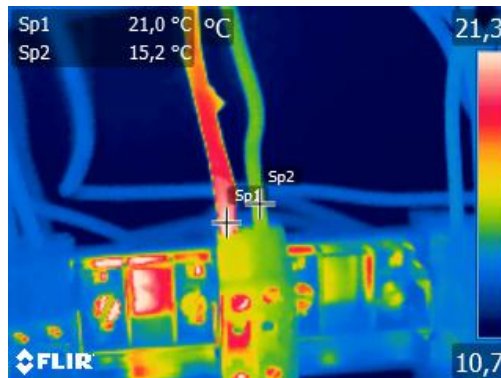
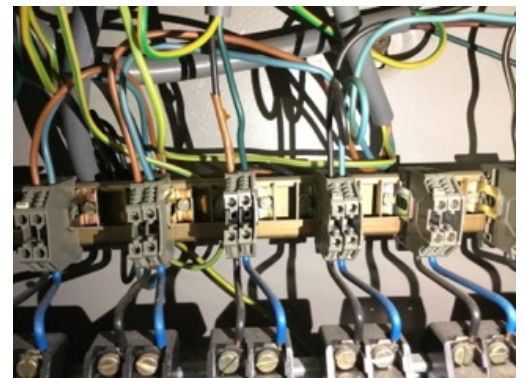
**11**

Kwalificatie / risico **B2** Verhoogd risico bij wijzigende omstandigheden of gebruik; / Brand - Overgangsweerstand

Omschrijving In de draadaansluiting is een verhoogde temperatuur aangetroffen. Mogelijke oorzaak zou een te hoge overgangsweerstand kunnen zijn. De gemeten stroom bedraagt 1,2 ampère.

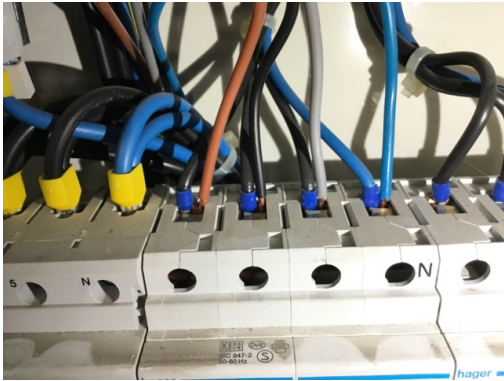
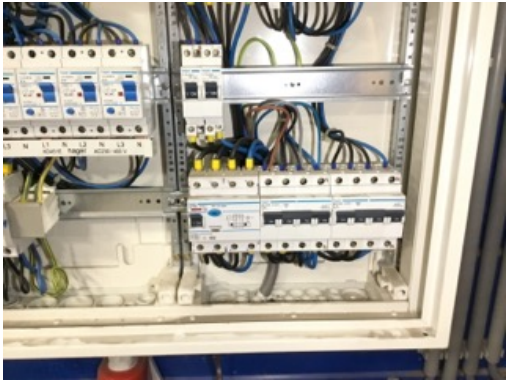
| | Kwalificatie / risico | B2 Verhoogd risico bij wijzigende omstandigheden of gebruik; / Brand - Overgangsweerstand |
| | Omschrijving | Er zijn meerdere draden bevestigd onder een schroef- of klemverbinding die daarvoor mogelijk niet is ingericht. |
