# Inspectierapport SCIOS Scope 10 inspectie

## 12345-R031

**Rapportage SCIOS Scope 10 inspectie bij**  
(VOORBEELD - RAPPORT) AREPA Inspexx

Filiaal - M015  
Terminalweg 31  
3821 AJ Amersfoort

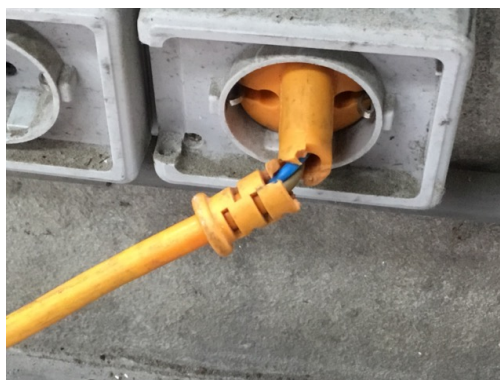
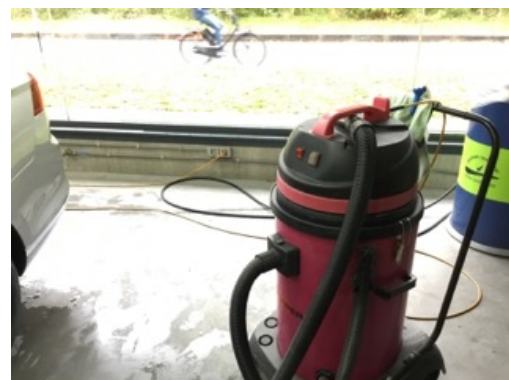
1

| Kwalificatie / risico | <b>B2</b> Verhoogd risico bij wijzigende omstandigheden of gebruik; / Brand - Arcing / vlamboog |
| Omschrijving | Een kabel of snoerleiding is bij de stekker door mechanische belasting beschadigd. Hierdoor bestaat er kans op insnijding of verdere beschadiging van deze kabel of snoerleiding. |

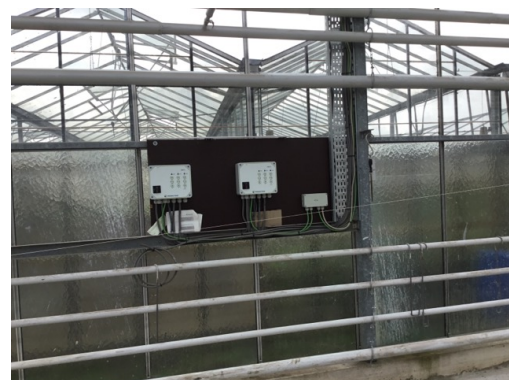
2

| Kwalificatie | <b>3 Verbeterpunt; levert weinig of geen risico op;</b> |
| Omschrijving | Er zijn afgekoppelde kabels aangetroffen. Voor een veilige en overzichtelijke installatie is het van belang dat uit gebruik genomen installatiedelen verwijderd worden. |

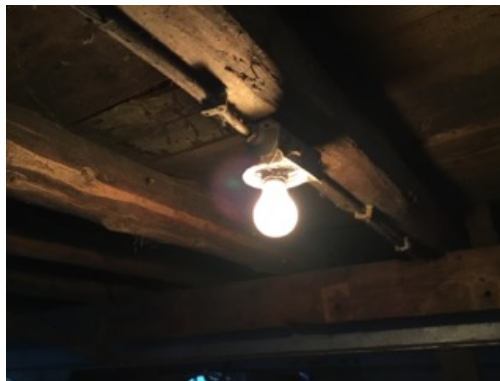
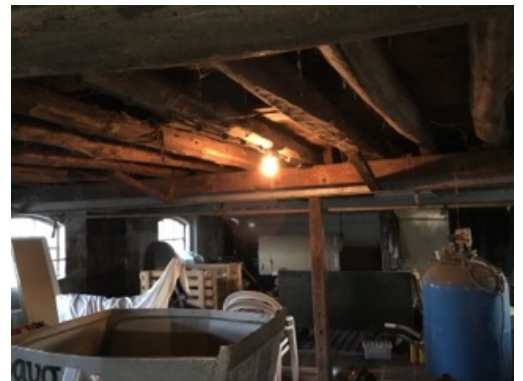
## 5

Kwalificatie / risico **B2** Verhoogd risico bij wijzigende omstandigheden of gebruik; / Brand - Oververhitting

Omschrijving Eén of meerdere verlichtingsarmaturen zijn incompleet of beschadigd. Door het ontbreken van delen van verlichtingsarmaturen kan de veiligheid in gevaar komen of kunnen er brandgevaarlijke situaties ontstaan.

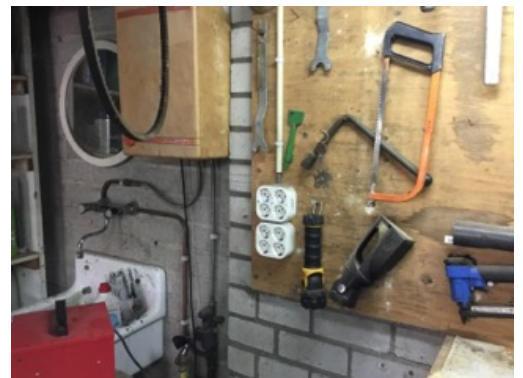
## 6

Kwalificatie / risico **B2** Verhoogd risico bij wijzigende omstandigheden of gebruik; / Brand - Oververhitting

Omschrijving Het installatiemateriaal is niet voorzien van een grondplaat. Als er verspreiding van brand tussen het elektrisch materieel en een brandbaar oppervlak van het gebouw kan optreden, moeten de contactdozen en schakelaars zijn voorzien van een grondplaat.

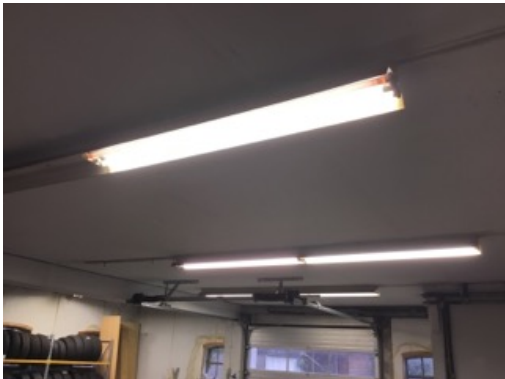
7

**B2** Verhoogd risico bij wijzigende omstandigheden of gebruik; / Brand - Oververhitting

In de ruimte hangen één of meerdere tl-armaturen met een buislamp die bij de lampvoeten gloeit. Deze buislamp vraagt veel meer vermogen dan goed werkende buislampen. De warmteontwikkeling bij de lampvoeten en het voorschakelapparaat is groot.

Vervang of verwijder defecte buislampen altijd direct. Naast een verhoogde kans op brand leidt een defecte buislamp ook tot een hoger energieverbruik. Wij adviseren u de gebruikers te instrueren dat zij direct melding maken van een defecte buislamp. Er kunnen dan direct passende maatregelen worden genomen.

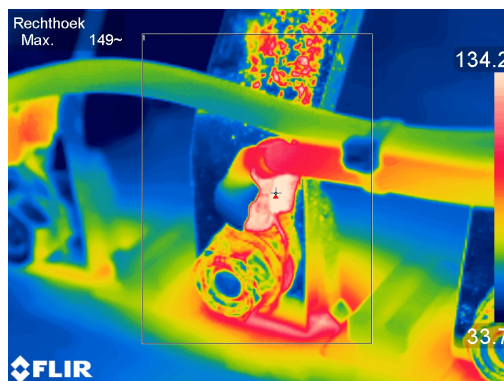
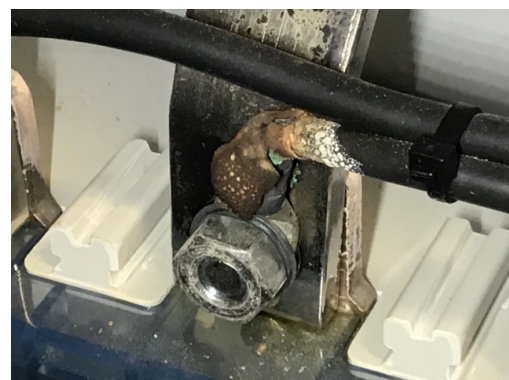
- 8** Gebouw / gebouwdeel Begane grond  
 Verdeler / ruimte HVK Laagspanningsruimte  
 Kwalificatie / risico **B1** Acuut gevaar; / Brand - Overgangsweerstand  
 Omschrijving In de draadaansluiting is een extreem verhoogde temperatuur aangetroffen. De oorzaak is een te hoge overgangsweerstand. De gemeten stromen bedragen 3 x 11 A ampère en N = 1,1 ampère. Door de hoge temperatuur bestaat acuut brandgevaar.

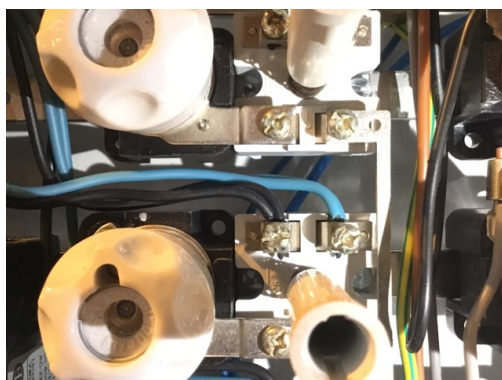
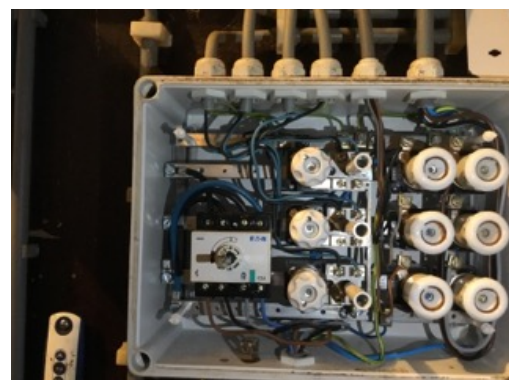
- 9** Gebouw / gebouwdeel Begane grond  
 Verdeler / ruimte HVK Laagspanningsruimte  
 Kwalificatie / risico **B2** Verhoogd risico bij wijzigende omstandigheden of gebruik; / Brand - Overgangsweerstand  
 Omschrijving Er zijn meerdere draden bevestigd onder een schroef- of klemverbinding die daarvoor mogelijk niet is ingericht.

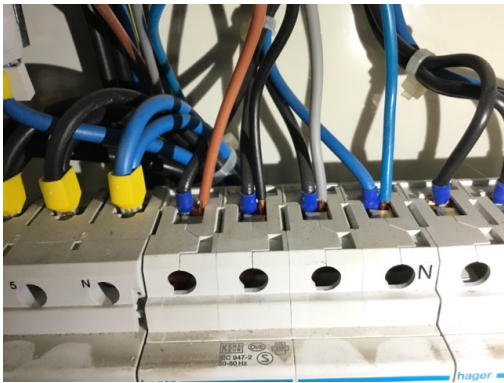
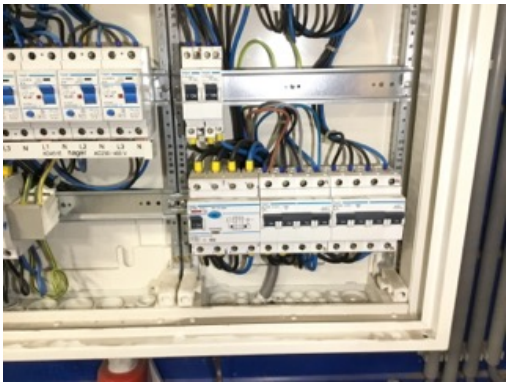
12

B2 Verhoogd risico bij wijzigende omstandigheden of gebruik; / Brand - Overgangsweerstand

Er zijn meerdere draden bevestigd onder een schroef- of klemverbinding die daarvoor mogelijk niet is ingericht.
