**Betreft een Inspexx e-Controle MKB bij**

De Elektrowinkel  
Edisonlaan 7  
1234 AA Lichtstad

<b>AREPA Inspexx</b> Stefan van Rekum Office Manager	<b>Rapportage e-Controle</b> <b>67891-R01</b>  <b>De Elektrowinkel</b> <b>Edisonlaan 7</b> <b>1234 AA Lichtstad</b>
<b>Datum</b> 03 februari 2016	
<b>Paraaf</b>

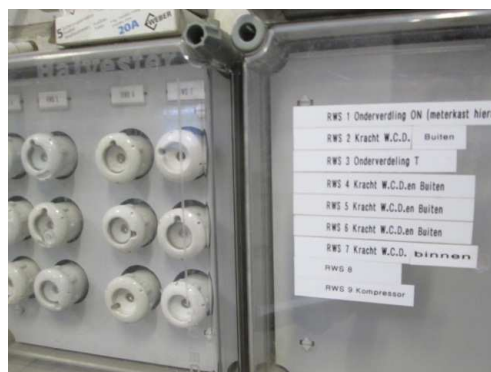
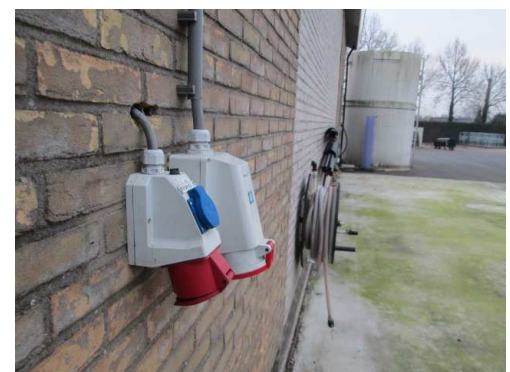
Gebouw(-deel)	Hal 1	67
Ruimte / locatie	<b>Buitengevel</b>	
Kwalificatie	2	
Controlepunt	Beveiliging afgestemd op het gebruik van de ruimte	
Omschrijving	De wandcontactdozen voor algemeen gebruik buiten zijn niet beveiligd met een aardlekbeveiliging van maximaal 30 mA.

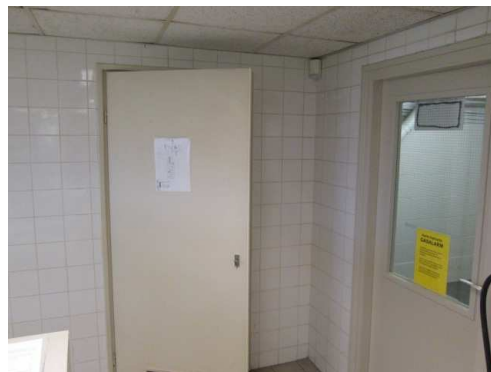
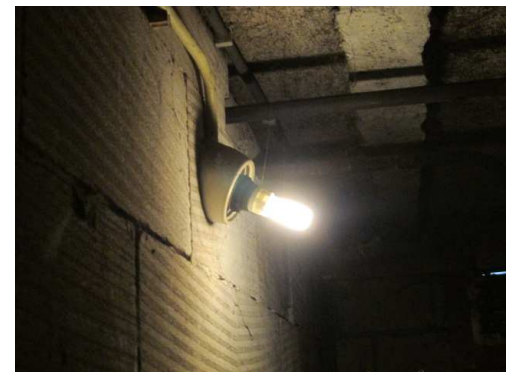
72

Hal 1  
**Technische ruimte**  
 3  
 Verlichtingsarmaturen

Eén of meerdere verlichtingsarmaturen zijn incompleet. Door het ontbreken van delen van verlichtingsarmaturen kan de veiligheid in gevaar komen of kunnen brandgevaarlijke situaties ontstaan.

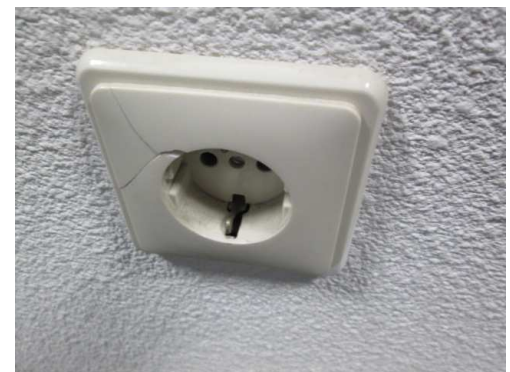
47

Hoofdgebouw  
**Centrale gang bg**  
 Gangpad  
 3

Installatiematerialen; componenten  
 De behuizing van de wandcontactdoos is defect.

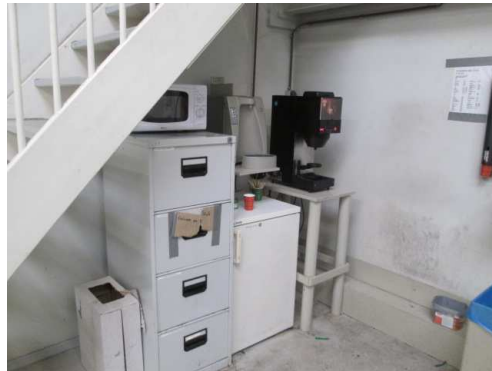
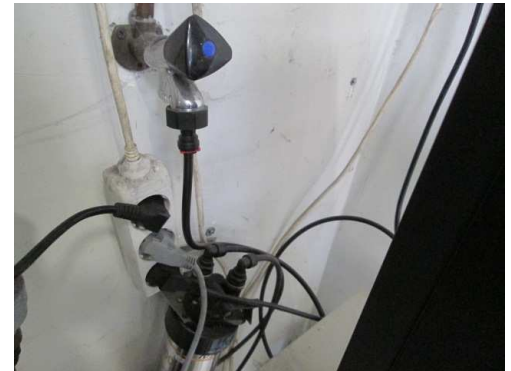
Gebouw(-deel) Hoofdgebouw  
Ruimte / locatie **Hal 3**  
Detail Bij de koffieautomaat.  
Kwalificatie 3  
Controlepunt Verbruikers; apparaten; toestellen  
Omschrijving

In het gebouw zijn tafelcontactdozen, haspels en verlengsnoeren toegepast. Voor een veilig gebruik van verplaatsbaar elektrisch materieel moet een voldoende aantal wandcontactdozen op doeltreffend gekozen plaatsen aanwezig zijn, waardoor het gebruik van snoeren kan worden beperkt.  
Het in serie schakelen van tafelcontactdozen en verlengsnoeren is niet wenselijk.

In het gebouw zijn veel tafelcontactdozen, haspels en verlengsnoeren toegepast. Voor een veilig gebruik van verplaatsbaar elektrisch materieel moet een voldoende aantal wandcontactdozen op doeltreffend gekozen plaatsen aanwezig zijn, waardoor het gebruik van snoeren kan worden beperkt.

Het in serie schakelen van tafelcontactdozen en verlengsnoeren is niet wenselijk.

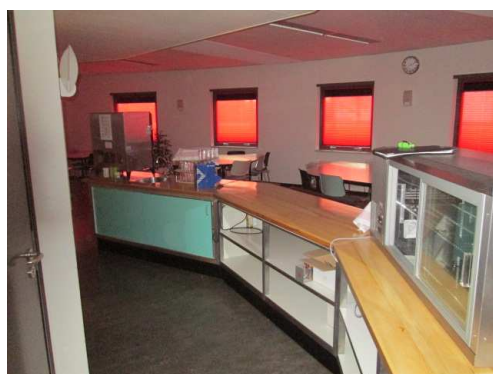
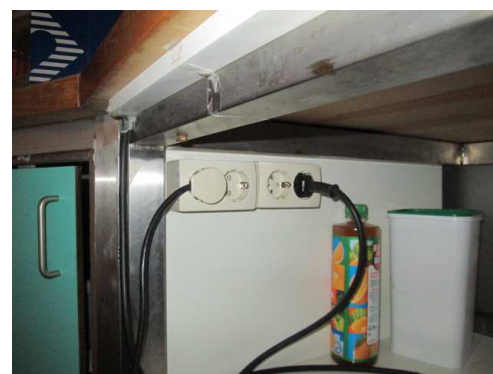
Gebouw(-deel) Hoofdgebouw 53  
Ruimte / locatie **Kantine**  
Detail Buffetkast  
Kwalificatie 2  
Controlepunt Installatiematerialen; componenten  
Omschrijving Het installatiemateriaal is niet voorzien van een grondplaat. Wandcontactdozen en schakelaars moeten voorzien zijn van een grondplaat als er verspreiding van brand tussen het elektrisch materieel en een brandbaar oppervlak van het gebouw kan optreden. Hetzelfde geldt indien er spanningsoverslag naar het oppervlakte van het gebouw kan ontstaan.

In het gebouw komt veel schakelmateriaal voor zonder grondplaat. Bij het plaatsen van opbouw schakelmateriaal op een brandbare ondergrond moet een grondplaat toegepast worden.

Verspreiding van brand tussen het elektrisch materieel en een brandbaar oppervlak wordt op deze manier voorkomen.

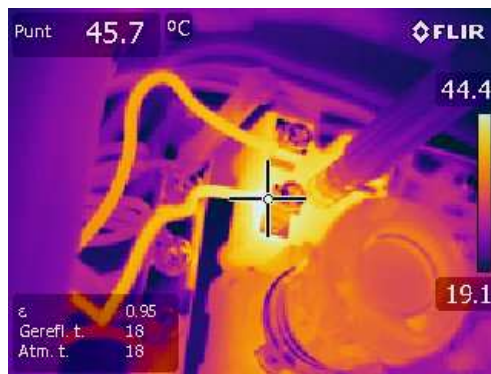
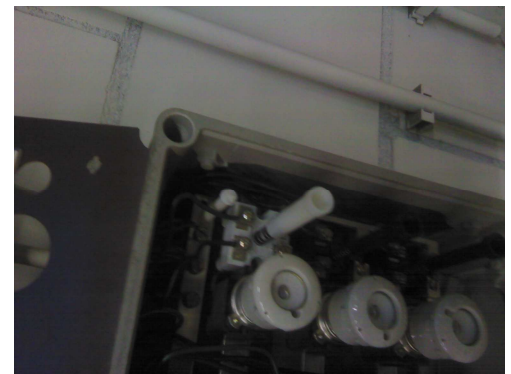
Gebouw(-deel)	Gebouw A	14
Verdeler	<b>OV-1</b>	
Detail / groep	Groep L02	
Kwalificatie	2	
Controlepunt	Thermografie / tekenen van verhoogde temperatuur	
Omschrijving	In de verdeler zijn tekenen van een te hoog opgetreden temperatuur aangetroffen.

Tijdens de inspectie zijn er meerdere thermografische afwijkingen geconstateerd in de verdelers. Het is dan ook raadzaam om op de aanwezige verdelers en besturingskasten een uitgebreid thermografisch onderzoek uit te laten voeren.

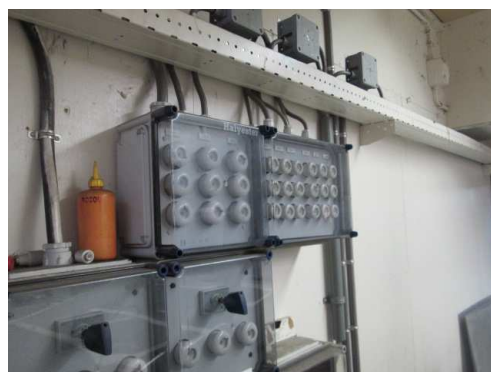
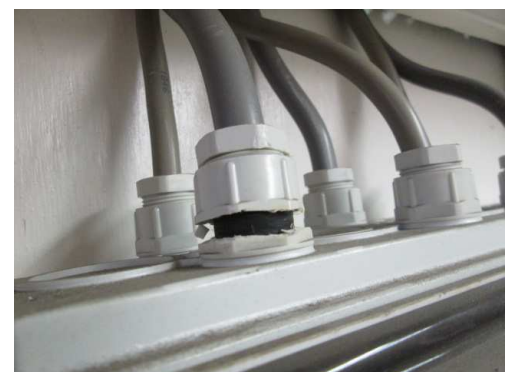
Gebouw(-deel)	Gebouw A	15
Verdeler	<b>OV2</b>	
Kwalificatie	3	
Controlepunt	Bekabeling; leidingen; bedrading	
Omschrijving	Een van de kabels is niet correct in de verdeler gevoerd.

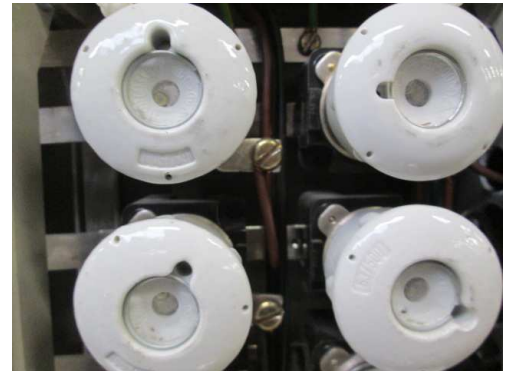
33

Gebouw B  
**OV6**  
3  
Beveiliging; opbouw; samenstelling  
In de KIII schroefkoppen zitten de patronen scheef.

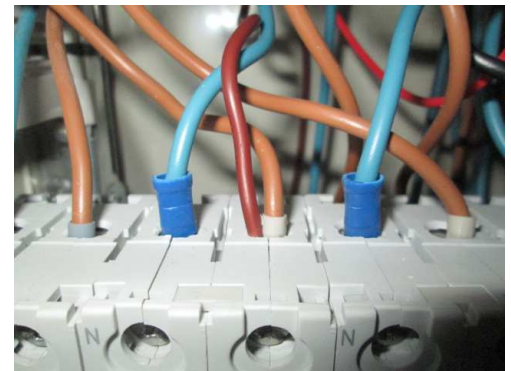
Gebouw(-deel) Hoofdgebouw 4  
 Verdeler **HVK**  
 Kwalificatie 3  
 Controlepunt Bekabeling; leidingen; bedrading  
 Omschrijving Er zijn meerdere draden bevestigd onder een schroef- of klemverbinding die daarvoor niet is ingericht.

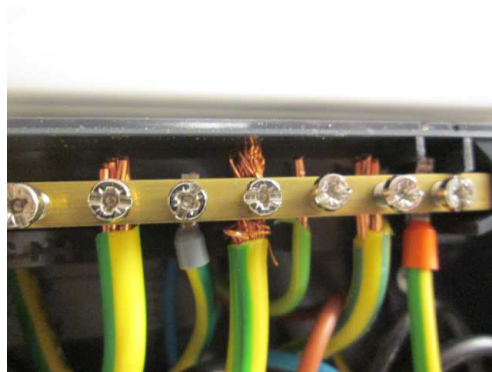
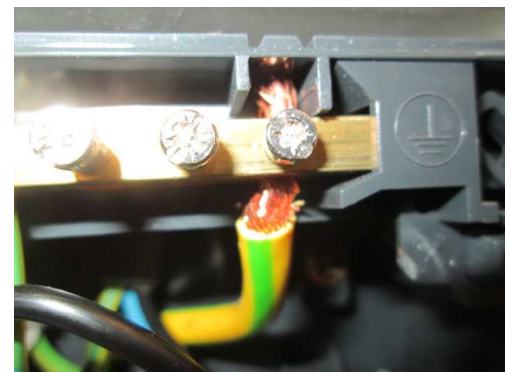
Gebouw(-deel) Hoofdgebouw 13  
 Verdeler **L01**  
 Kwalificatie 3  
 Controlepunt Bekabeling; leidingen; bedrading  
 Omschrijving Een aantal aders zijn niet op de juiste wijze gemonteerd.

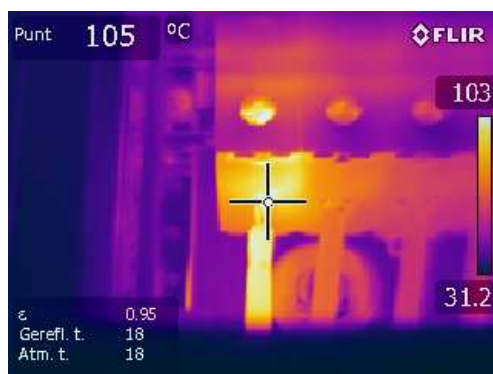
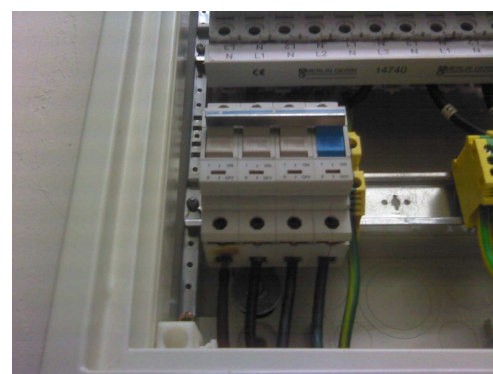
6

Gebouw(-deel) Hoofdgebouw  
Verdeler **L01**  
Detail / groep L1 van de hoofdschakelaar  
Kwalificatie 1  
Controlepunt Thermografie / tekenen van verhoogde temperatuur  
Omschrijving In de verdeler zijn tekenen van een te hoog opgetreden temperatuur (overgangsweerstand) aangetroffen.

Er is één afwijking geconstateerd met kwalificatie 1. Deze afwijking hebben wij door middel van het formulier 'Melding Onveilige Situatie' bij de heer J. Watt gemeld. Wij adviseren u dringend om direct actie te ondernemen op de gevaarlijke situatie.
